# **LAUDO TÉCNICO DE INSPEÇÃO**

**SINDICATO DOS SERVIDORES DO JUDICIÁRIO DE PERNAMBUCO**

Este estudo trata da análise do estado atual de conservação amostral de elementos da superestrutura e fundação do Edf. Fórum Ezequiel de Barros, situado na Rua Ezequiel de Barros, s/n, Maracujá, Escada, Pernambuco. O trabalho descreve as características da edificação, vistorias realizadas, recomendações sugeridas para as atividades de intervenção e, por fim, registro fotográfico.

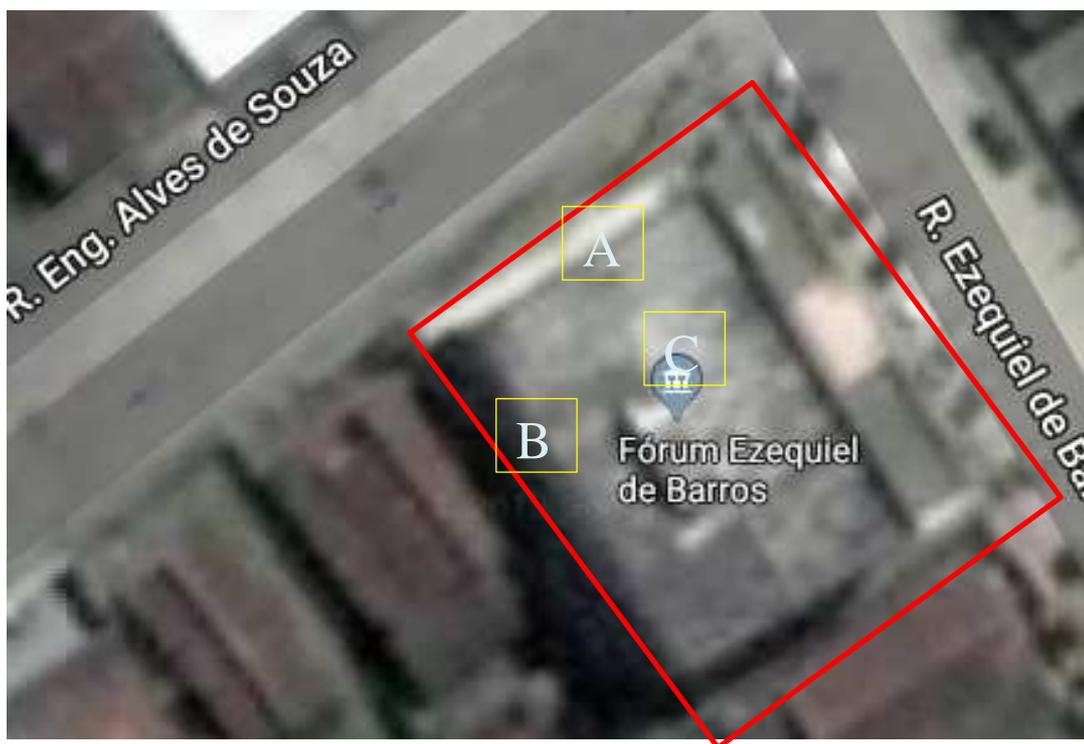
**Figura 2 - Croqui do pavimento térreo, esquematizando os locais onde foram feitas as escavações.**

Com relação à infraestrutura do edifício, verifica-se que ficou a cargo da empresa contratante realizar a escavação dos elementos de fundação, previamente escolhidos para análise. Foram escolhidos três locais do pavimento térreo para serem escavados (ver croqui Figura 2).

A metodologia do trabalho consistiu na retirada do piso do pavimento térreo, no entorno da edificação em dois pontos (A e B) e na parte interna um ponto (C), entre a

sala de recepção da 2ª Vara Cível e a Sala do TRE. As áreas escavadas do local A foi de 1,60m, enquanto em B foi de 0,60m e do local C de 0,25m de profundidade.

No local inspecionado, verificou-se (escavação A) que a fundação do bloco é sapata isolada. Já a parede externa (escavação B) e parede interna (escavação C) são apoiadas em vigas baldrames.

Entre os locais de escavação A e B, há reservatório inferior, devido à falta de manutenção. Além do abatimento do piso no entorno, observou-se a ocorrência de vazamento de água potável para o interior da fundação/embasamento. Tal constatação foi comprovada durante a inspeção no local A, onde foi percebido que existe água minando por baixo da viga baldrame e do piso no entorno.

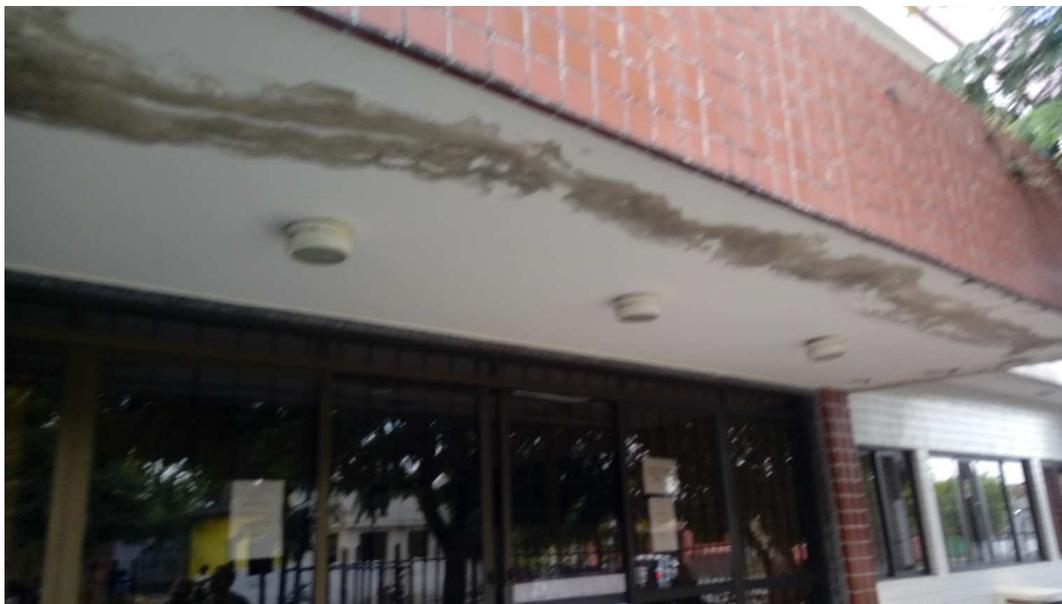
Na Marquise de entrada existe a necessidade de substituição de todo o sistema de impermeabilização, pois há uma infiltração generalizada. Isso pode ter iniciado o processo de corrosão das armaduras da laje, fazendo com que esse elemento venha a entrar em colapso se não for sanado urgentemente.

**Foto 2 – Marquise de entrada com problema de infiltração.**

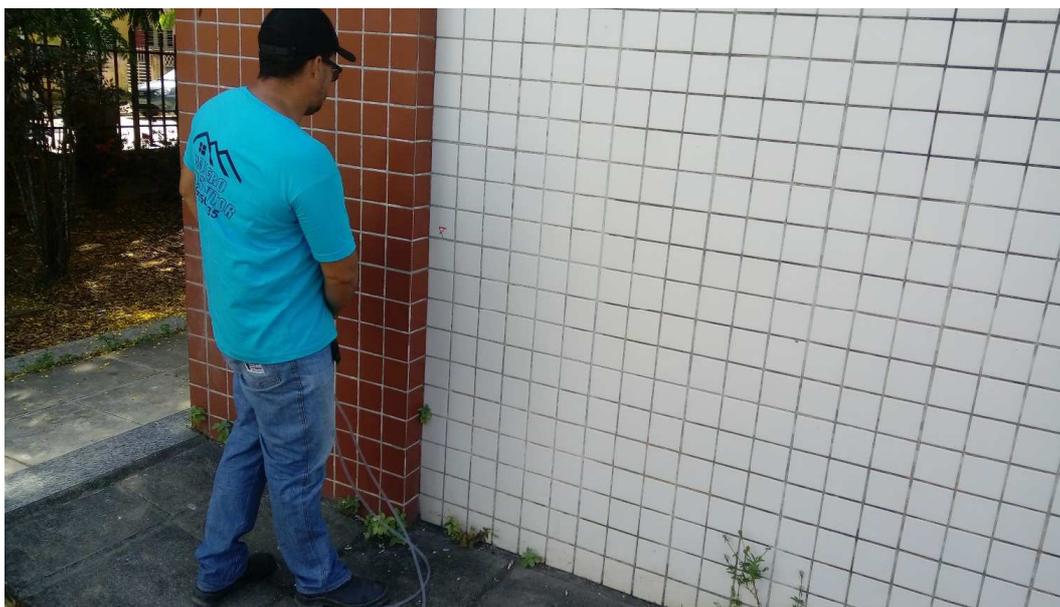
A metodologia preliminar de análise de recalque da estrutura foi através da mangueira de nível de um ponto base transferindo o mesmo nível a toda a estrutura e verificado se no nível do primeiro pavimento houve alteração comparando aos pontos estudados. Pôde-se concluir que não foi verificado recalque na superestrutura.

Foto 3 – Transferência de nível para verificação de recalque.

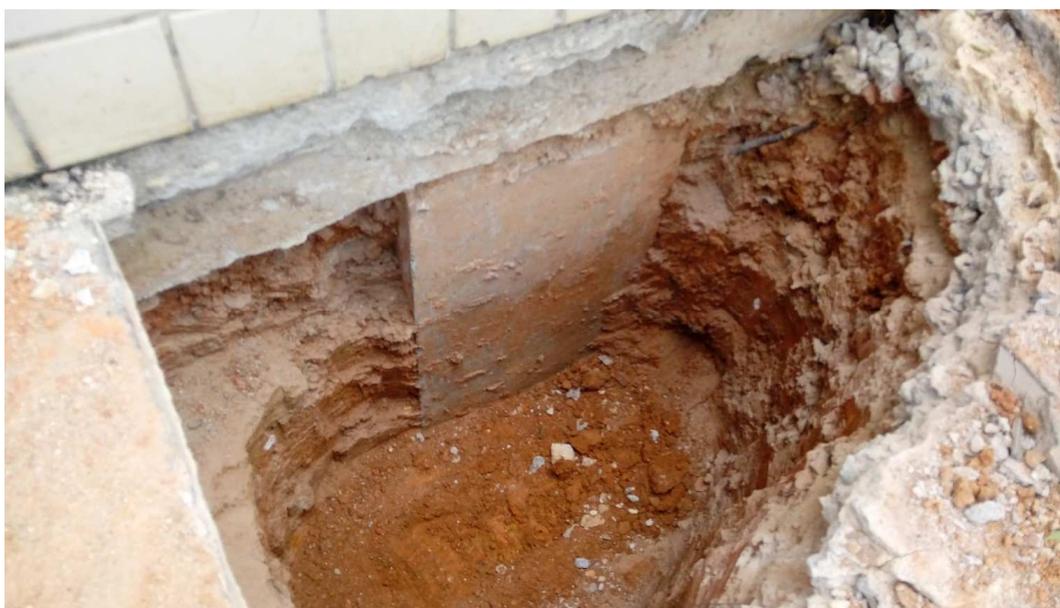
Foto 4 – Escavação da fundação (Local A), apresenta viga baldrame e sapata isolada.

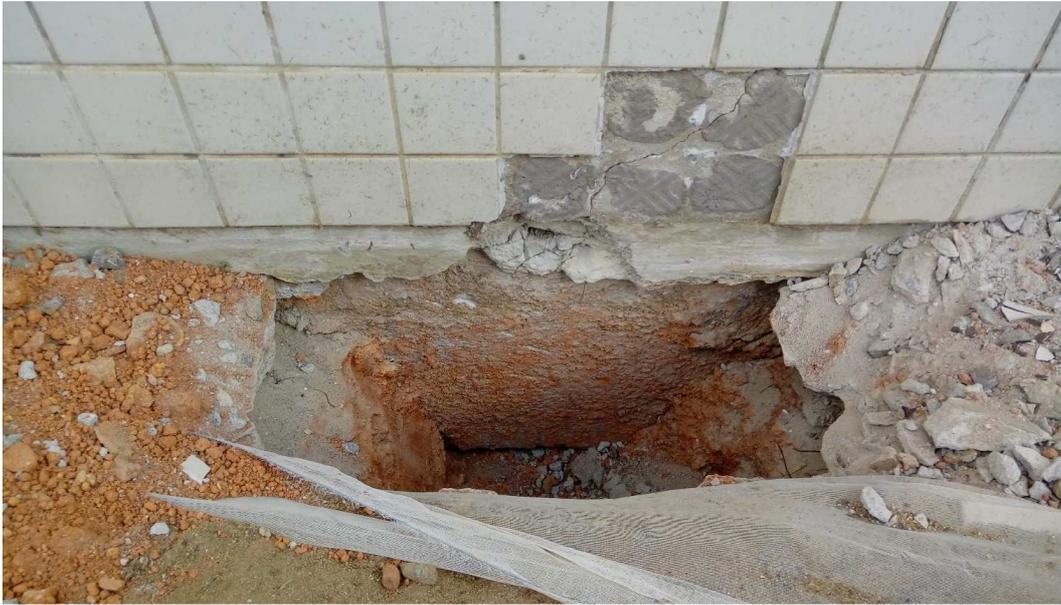
Foto 5 – Escavação da fundação (Local B), apresenta viga baldrame para apoio da alvenaria.

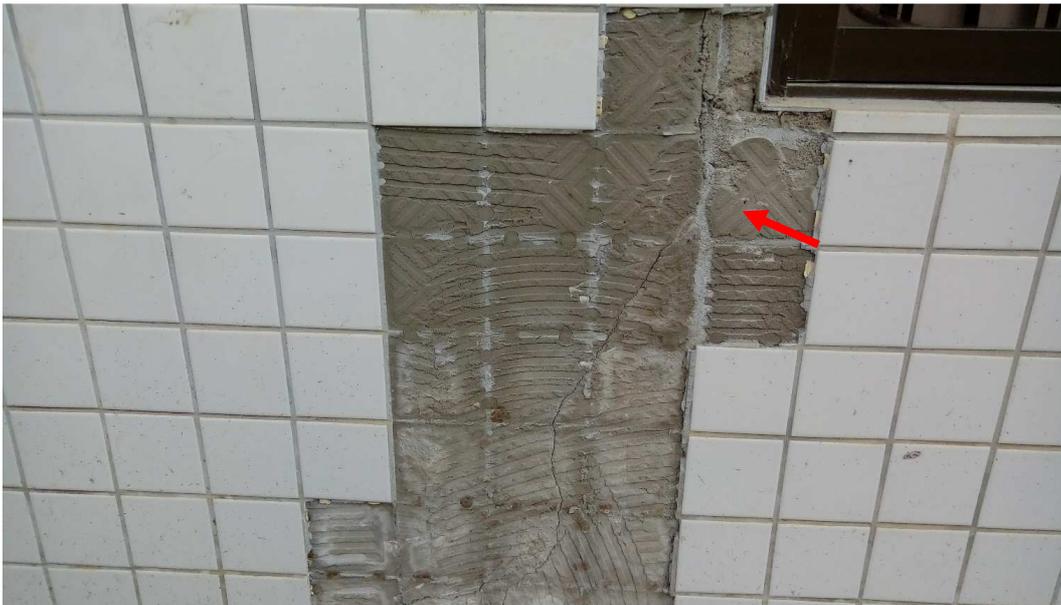
Após escavação do sistema de revestimento, nos cantos das esquadrias de alumínio, foi constatada a existência de fissuras diagonais nos painéis de alvenarias. Estas fissuras foram ocasionadas devido a um vício construtivo, visto que nas instalações dessas esquadrias, na parte superior e inferior, não foram posicionadas vergas e contravergas.

Foto 6 – Fissura localizada embaixo da janela

- c) Para os painéis de alvenaria onde foram instaladas as esquadrias e caixas de ar condicionados que apresentam fissuras nas diagonais, localizadas nas quinas, deverão ser instaladas vergas e contra vergas, transpassando para cada lado do vão 0,50m de comprimento.
- d) Executar revisão nos reservatórios e marquise, com remoção do revestimento interno, correção das fissuras, recuperação das ferragens oxidadas, aplicação de novo revestimento e execução de impermeabilização.
- e) Todas as ferragens oxidadas deverão ser tratadas, segundo orientação a seguir: remover todo concreto que envolve a ferragem oxidada, dando condições de fazer sua limpeza pela parte de trás, estender até encontrar o fim da oxidação, executar a limpeza fazendo uso de uma escova de aço. Caso a ferragem tenha perdido mais de 10% da sua seção, recompor. Em seguida recompor o revestimento com Graunt.

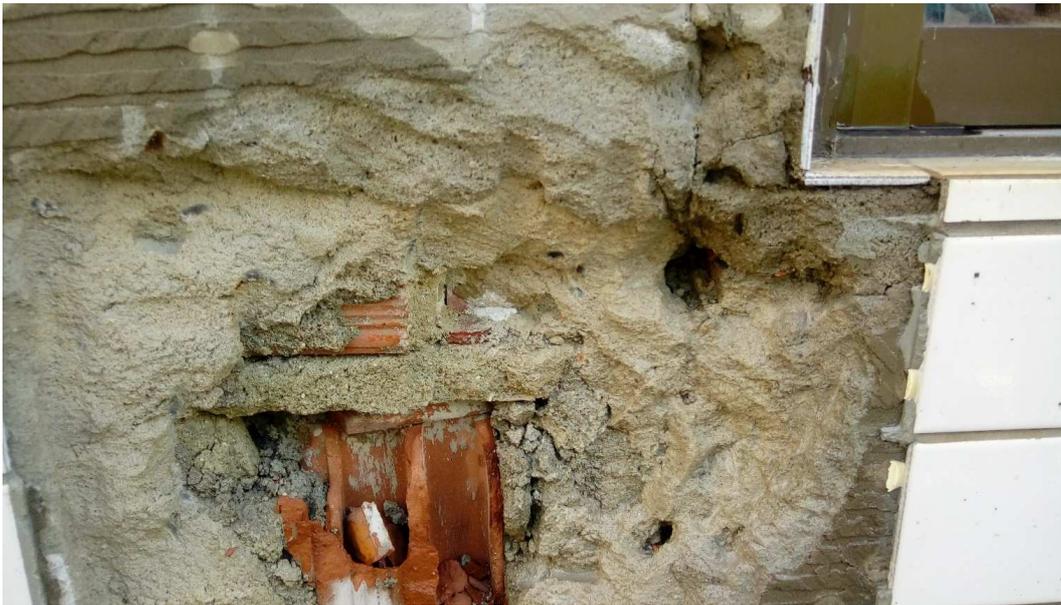
**Foto 7 – Após retirada do sistema de revestimento no lugar das fissuras, foi verificado tanto na parte superior da esquadria como na parte inferior que não apresenta verga e nem contraverga.**

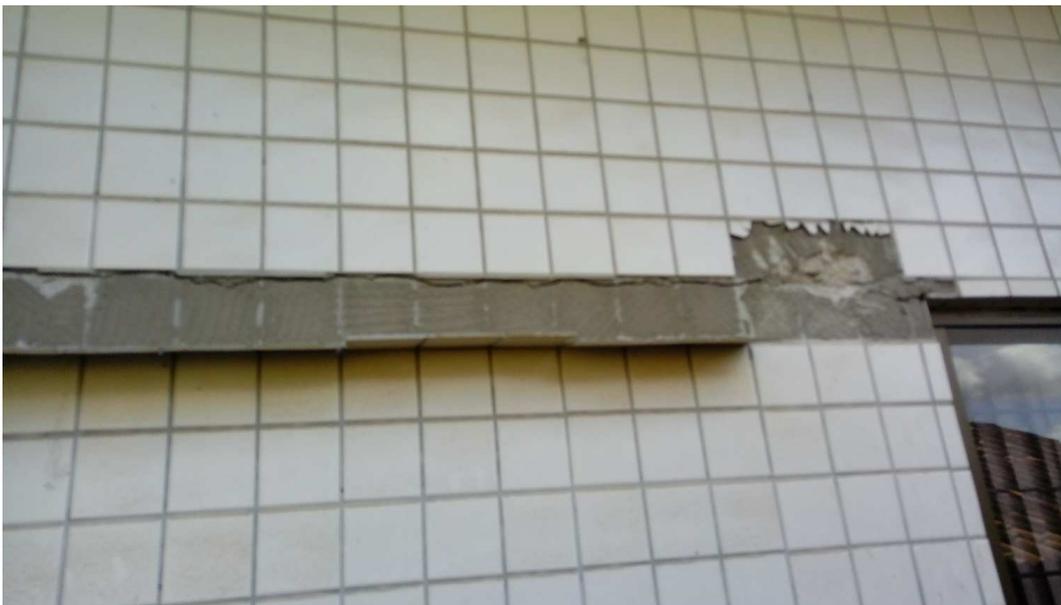
**Foto 8 – Fissura na parte superior da esquadria**

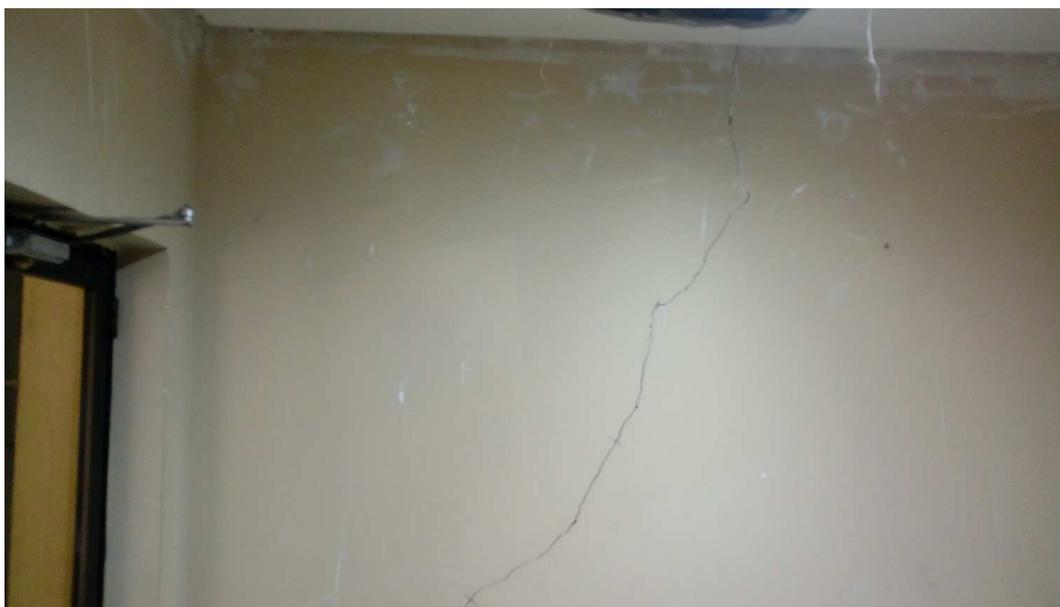
**Foto 9 – Fissura inclinada no painel de alvenaria**

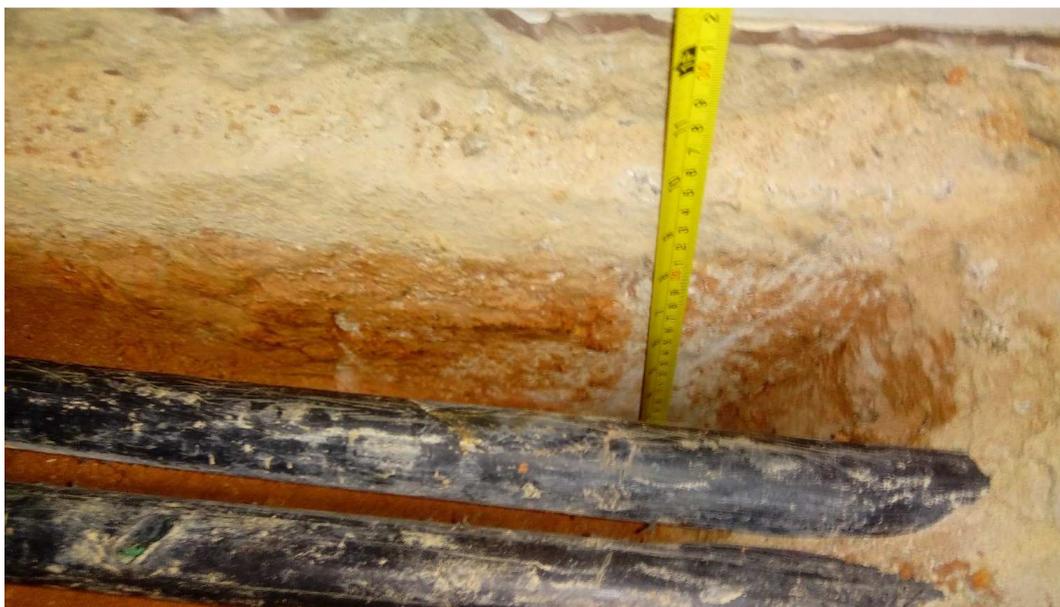
**Foto 10 – Foi escavada embaixo da alvenaria da foto 9 e observou que esta alvenaria estava apoiada sobre uma viga baldrame**

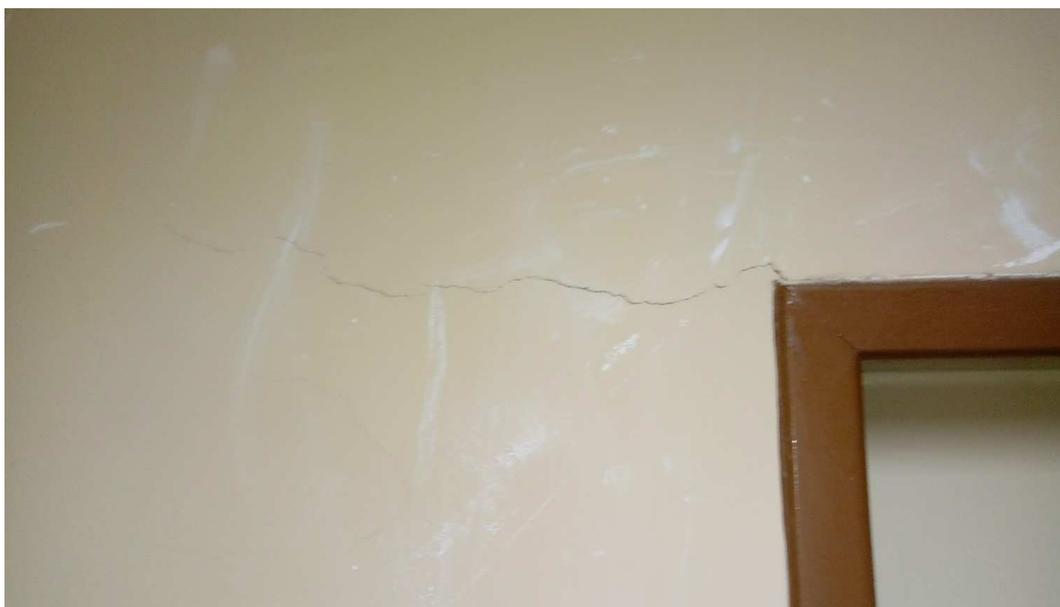
Foto 11 – Nas portas em todo o edifício foram encontradas fissuras inclinadas, por falta de vergas

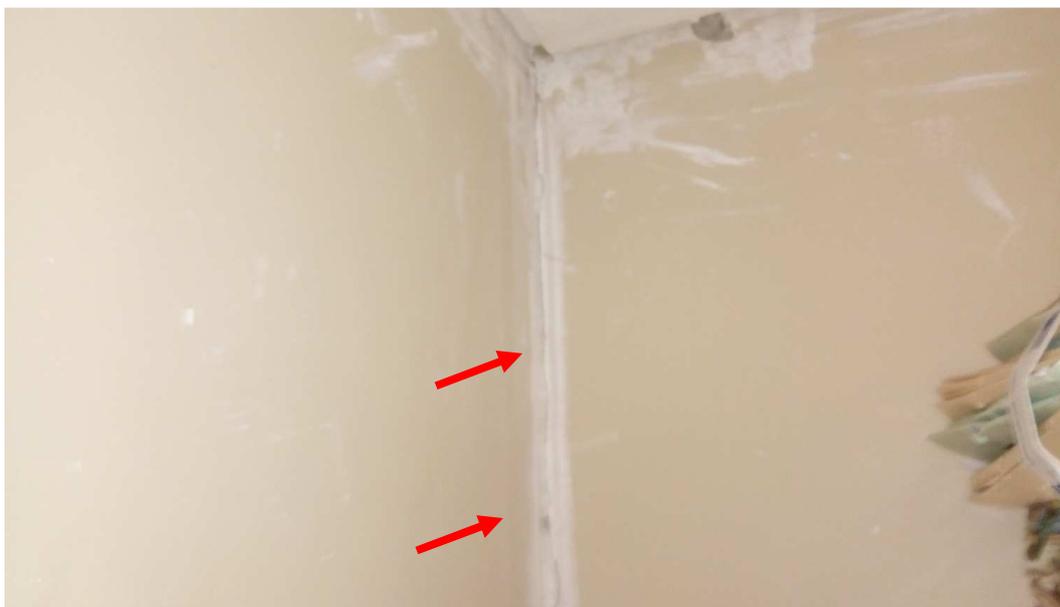
Foto 12 – Falta de amarração entre o pilar e alvenaria

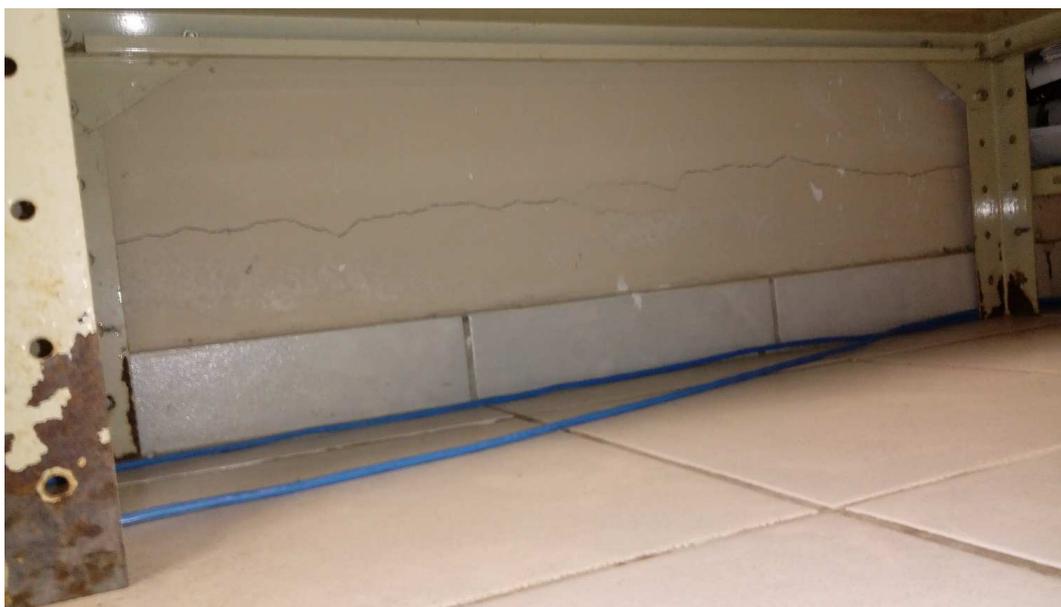
De modo geral, as áreas internas comuns apresentam fissuras extensas nas paredes internas e externas com espessuras variando entre 3 a 5 mm. Algumas dessas fissuras não podem ser reparadas com material rígido. A provável causa associada ao aparecimento dessas fissuras certamente são deformações excessivas que ocorrem em toda a extensão da estrutura, tendo em vista esse problema ocorrer de modo sistemático em todos os andares.

Foto 13 – Fissura horizontal próximo ao piso causadas pela deformação da estrutura

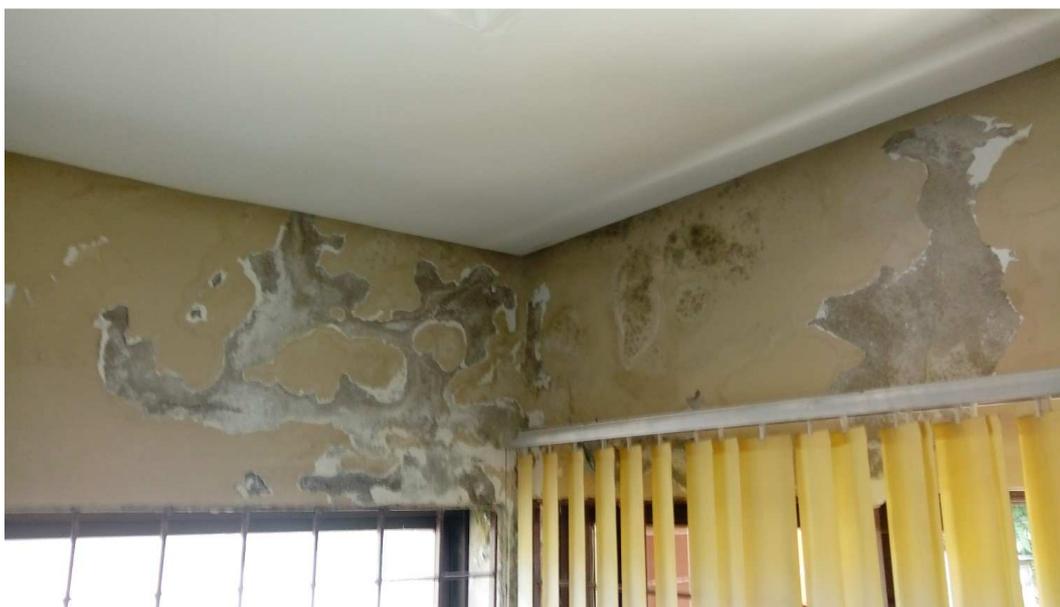
Foram encontradas diversas fissuras em forro de gesso, paredes internas e paredes externas. Existe também uma infiltração oriunda da esquadria e da fachada onde está a sala do Juiz e assessores. Esse problema tem gerado proliferação de fungos o que torna esse ambiente insalubre. E um dos usuários escutou estalos.

Foto 14 – Infiltração da parte externa do prédio para parte interna

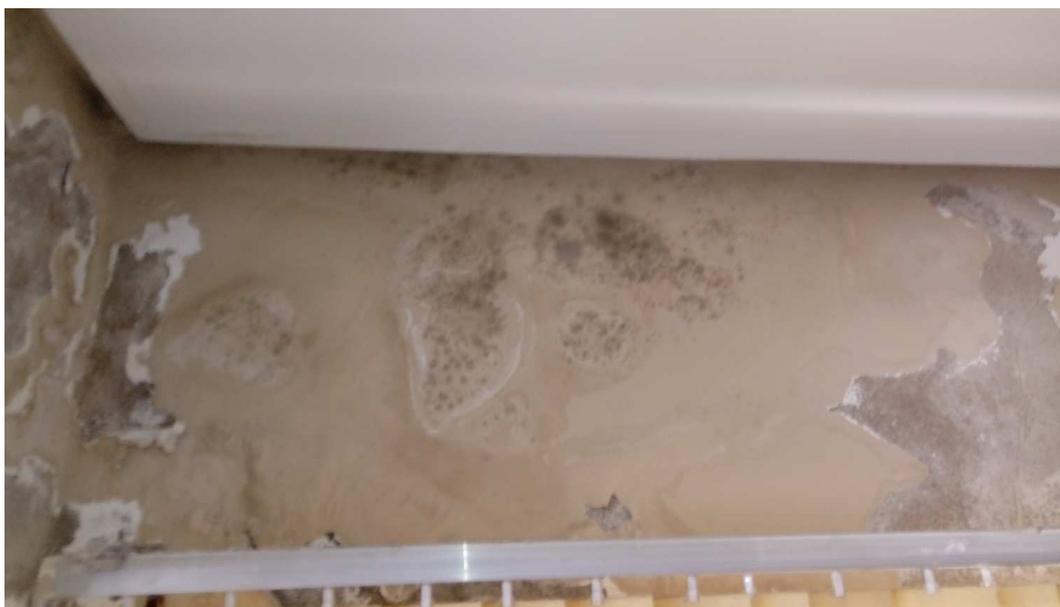
Foto 15 – Proliferação de fungos

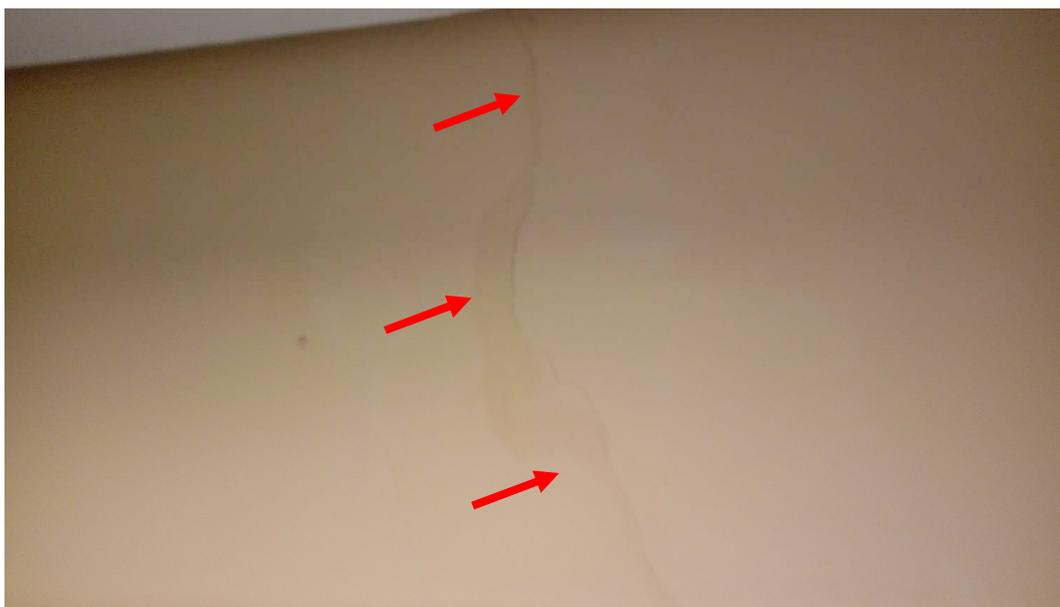
Foto 16 – Fissura vertical, ocasionado por concentrações de cargas

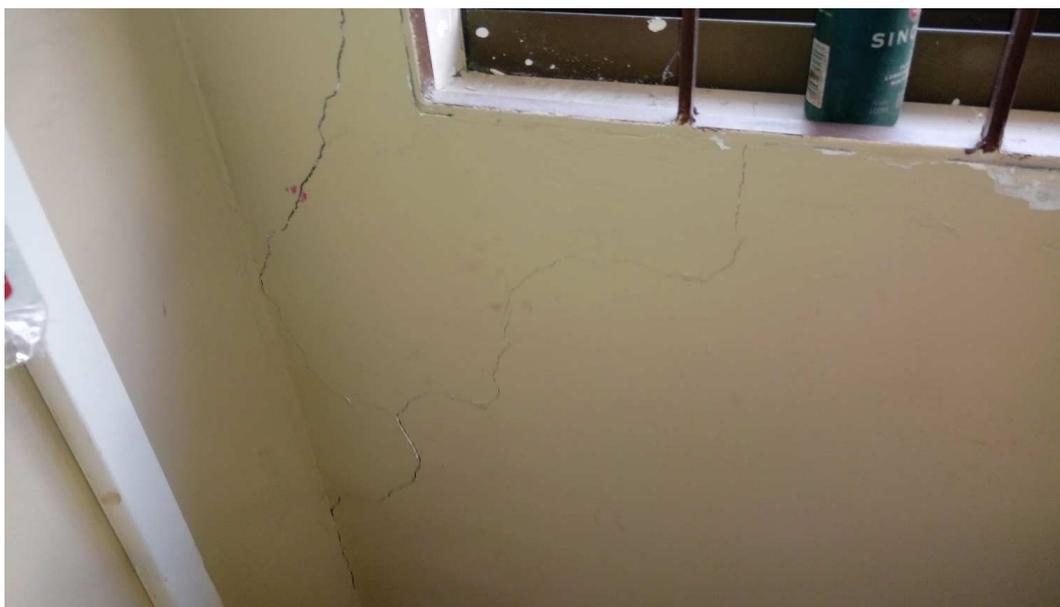
Foto 17 – Fissura inclinada nos cantos das esquadrias

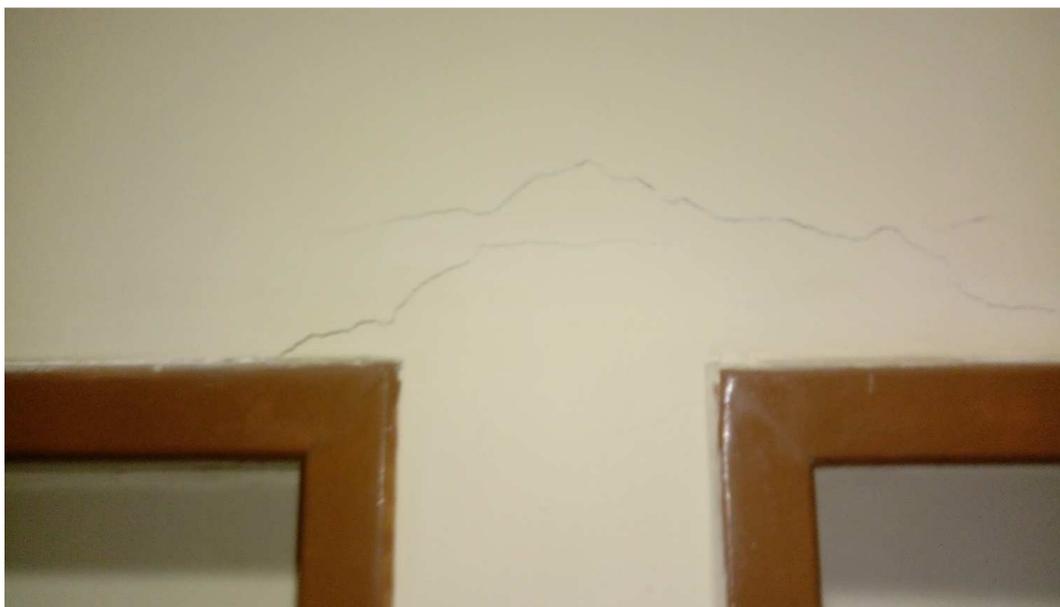
Foto 18 – Nas portas em todo o edifício foram encontradas fissuras inclinadas, por falta de vergas

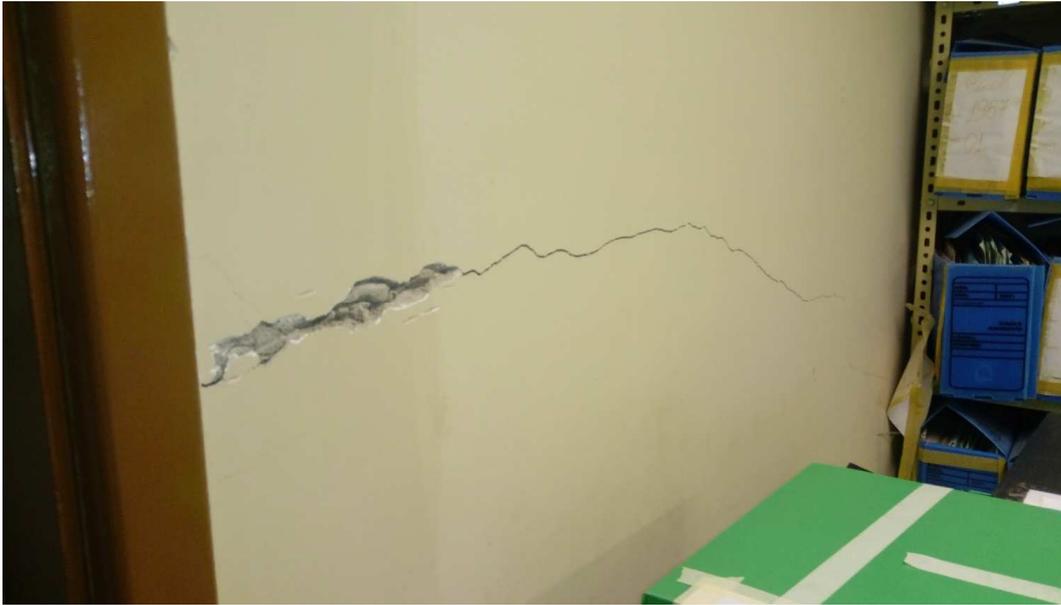
**Foto 19 – Fissuras horizontais, provenientes da ruptura por compressão dos componentes de alvenaria ou da própria argamassa de assentamento, ou ainda de solicitações de flexocompressão da parede**

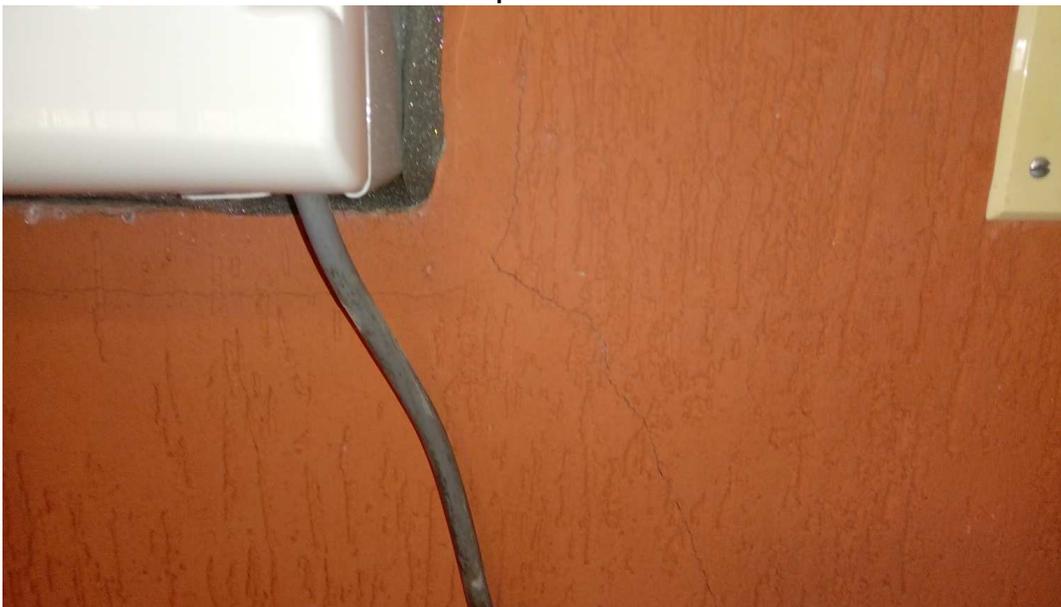
Com relação às fachadas, foram observadas intervenções para instalação de caixas de ar condicionado. Evidenciam essa questão os recortes sucessivos realizados nas alvenarias da fachada. Essas caixas de ar condicionado foram colocadas sem vergas e

contra vergas, o que, após sucessivos disparos dos seus compressores, têm ocasionado vibrações nos painéis de alvenaria de vedação, originando fissuras.

**Foto 20 – Fissura inclinada ocasionada pela abertura das caixas de ar condicionados**

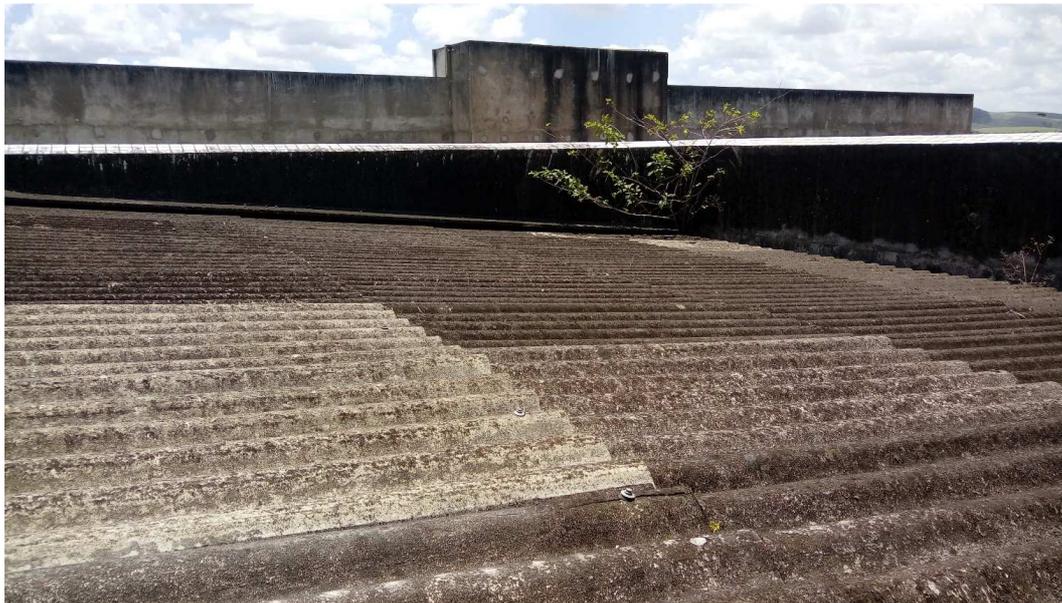
Foto 21 – Falta de manutenção do telhado, uma árvore na calha.

As telhas são de fibrocimento, o que assegura mais durabilidade e resistência ao telhado, e as calhas são de alvenaria. É necessário um serviço de troca de telhas quebradas, limpeza das calhas e impermeabilização das calhas.
